IDENTIFIKAČNÍ ÚDAJE

Název akce: Stabilizace stromořadí v ulici Táborová
Bělá pod Bezdězem

Stupeň dokumentace: Průzkumy a rozborů

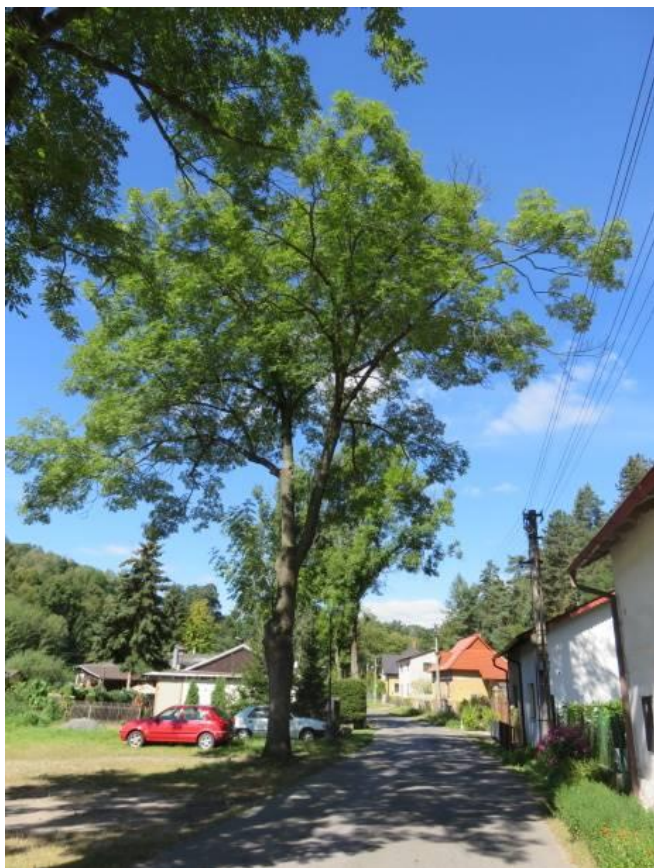
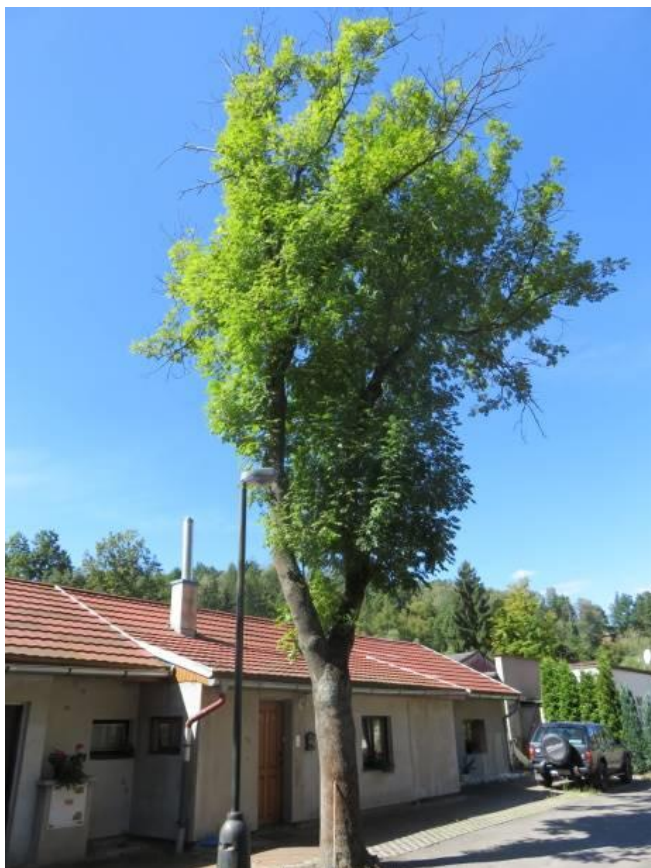
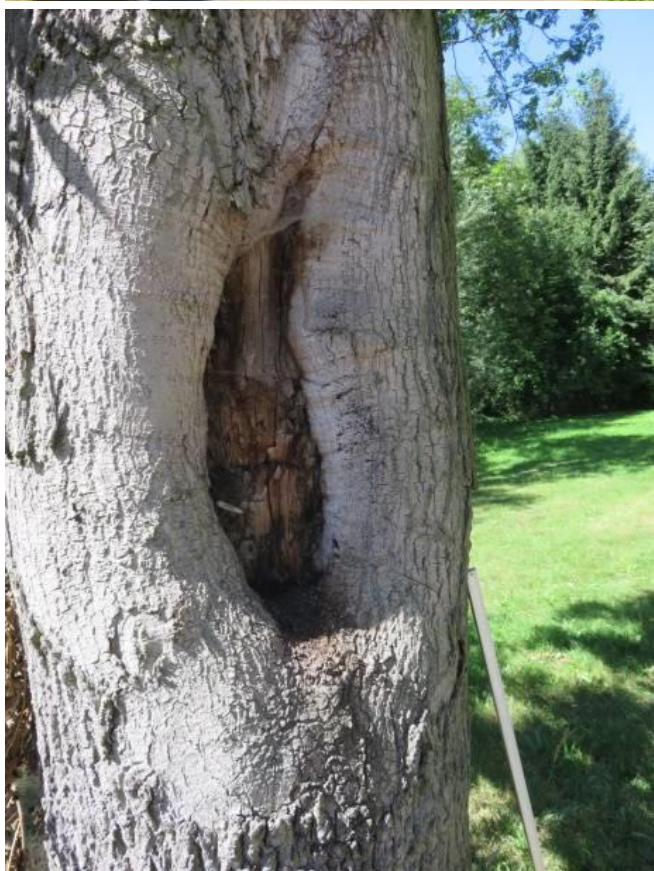
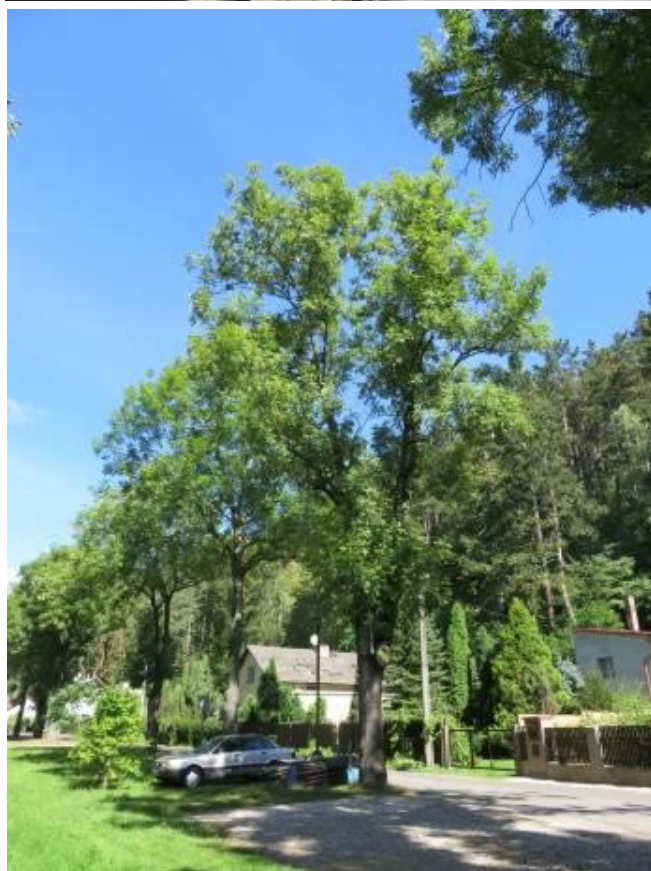
Část porostu tvoří jednostranné, nyní již mezernaté jasanové stromořadí v severní části řešeného území. Toto stromořadí, rostoucí částečně i ve zpevněné ploše je ve zhoršeném zdravotním stavu, s ustupující vitalitou a snižující se provozní bezpečností vlivem ztížených podmínek pro růst i předpokládaným nedostatkem vody v půdě. Poškození invazním houbovým patogenem dosud neprokázáno (Chalara).

Defekty jasanové aleje – prosychání na periférii koruny, snížená vitalita, vysoká výmladnost na kmeni, dutiny, podrůstající ramena, větvení v konfliktu s inženýrskými sítěmi atd.

Pro stabilizaci a prodloužení doby setrvání na stanovišti je nezbytné realizovat odborné stabilizační arboristické zásahy, případně, obdobně jako v případě lipového stromořadí v ulici Kuřívodská podporu vitality pomocí regeneračních sond s kondicionérem. Jedince, rostoucí ve zpevněných plochách a s významnými dutinami je nutné sledovat. Většina dřevin má defekty větvení, jako jsou tlaková a kodominantní větvení, podrůstající ramena, prosychání na periferii koruny, výmladnost v dolních partiích korun atd. V rámci navrženého zásahu bude odstraněna pouze jedna dřevina – dožívající poslední jasan této aleje.

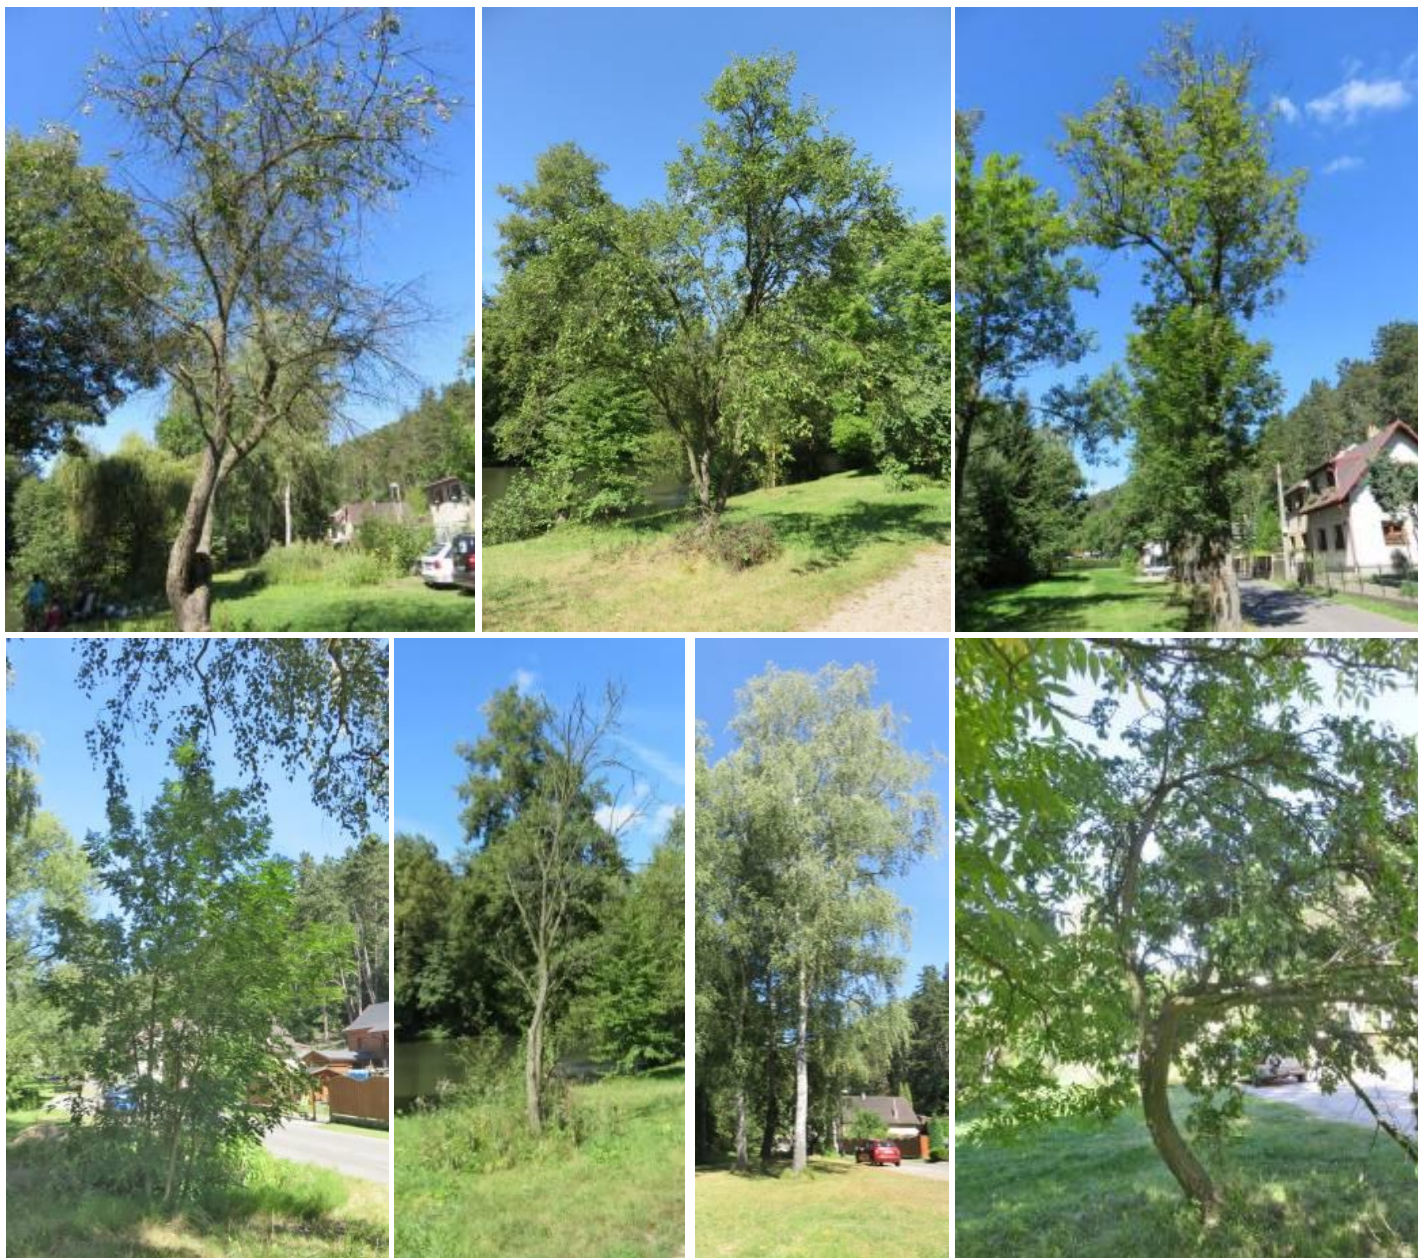
Dřeviny ke kácení, odumírající či odumřelá torza, defekty neslučitelné s další perspektivnou na stanovišti – praskající tlaková větvení, rozlomené dřeviny, neperspektivní nálety

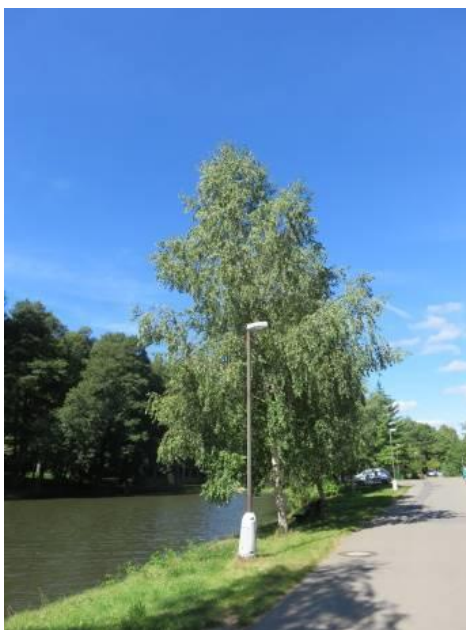
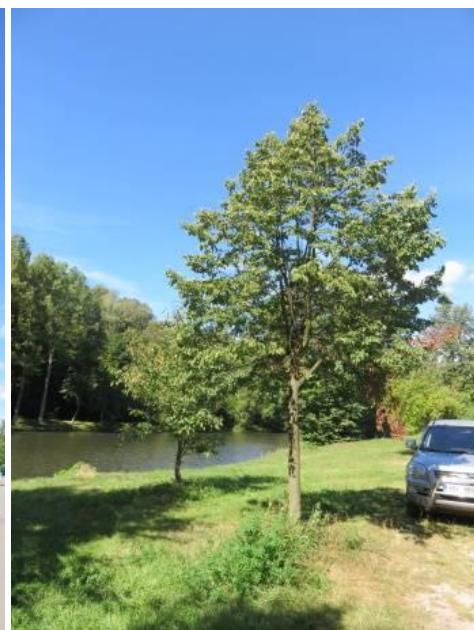
Ošetřované mladší dřeviny:
Defekty tlakových a kodominantních větvení, zvýšení podjezdné výšky, odstranění výmladků atd.
