Název akce: Zámek Bělá pod Bezdězem – severní křídlo
Oprava statických poruch arkýře

Projektový stupeň: Spojený projekt pro stavební povolení a provádění stavby

TECHNICKÁ ZPRÁVA

červen/2018

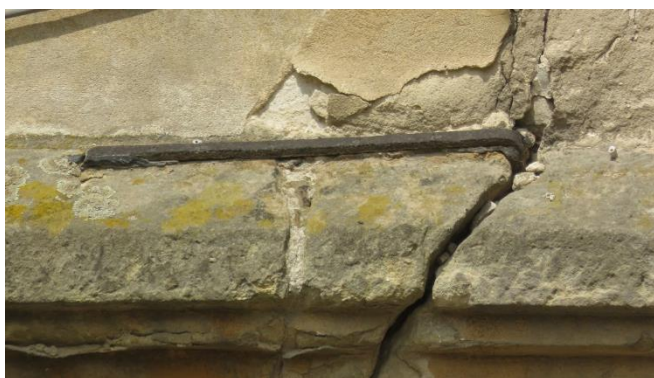
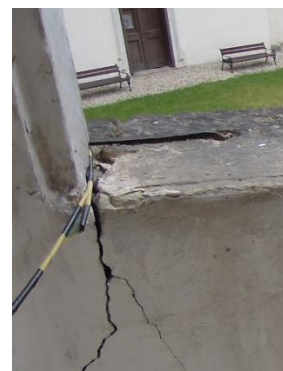
K postupné destrukci arkýře došlo pravděpodobně v 19. století. Praskliny jsou sanovány kovanými skobami, ty dnes již neplní svou funkci.

Dvorní část arkád severního křídla je již po statickém zajištění. Arkýř nebyl součástí opravy, doznává dlouhodobější poškození, jsou zde viditelné praskliny. Navržená oprava bude předpokládat odkrytí podlahy 2. np i v navazujícím prostoru, aby mohlo dojít ke statickému zajištění pod úrovní podlahy s propojením za nosnou zdí severního křídla. Stávající poškozené betonové dlaždice budou vyjmuty včetně podkladu na hl. cca 220mm a na vyrovnaný násyp bude provedena betonová deska s kari sítí ve spodní i horní úrovni. Na bet. desce bude do maltového lože položena shodná dlažba, kopie původní dlažby. Od výztuže žb desky budou provedena ocelová táhla ozn. 1 + 2, která budou aktivována. Je nutné rozebrat i část podlahy v místnosti pro provedení vrtů s vložením táhel. Podlahu místnosti nutno dát do původního stavu. Otvory stávající konstrukce pro vložení táhla budou provedeny rotačním způsobem bez přiklepu. Táhla jsou ukončena roznášecím žárově zinkovaným oc. úhelníkem, na vnějším plášti pod omítkou. Je nutné prověřit ve spolupráci s restaurátory, že na vybrané profilaci římsy nejsou dekorativní malby. Zaomítnout vápennou omítkou.

Ve spolupráci s restaurátorem vyčistit praskliny stlačeným vzduchem, odstranit uvolněné části a vyplnit odseky cihel s vápennou maltou. Plocha celého arkýře bude restaurována. Je nutné zajistit restaurátorský průzkum maleb arkýře a předložit k odsouhlasení restaurátorský záměr.

0. Postavit lešení, dokončit restaurátorský průzkum
1. Po odebrání vrstev stávající podlahy provést vrty pro kotvy
2. Provést podkladní mazaninu pod desku (deska může být 100-120 mm)
3. Položit dolní síť KARI
4. Osadit kotvy
5. Položit horní síť KARI
6. Přivařit kotvy k horní síti
7. Vybetonovat desku
8. Osadit roznášecí úhelníky na konce táhel
9. Po zatvrdnutí desky provést utahování matic táhel momentovým klíčem hodnotou 10 Nm
10. Ošetřit praskliny a dokončit restaurování vnějšího pláště vikýře
