# **STATICKÉ POSOUZENÍ**

**STAVU OPĚRNÉ STĚNY  
mezi parcelami č. 534, 434/3 a 3213/33  
v k.ú.BĚLÁ POD BEZDĚZEM**

**Stavba :** opěrná stěna

**Místo stavby :** k.ú Bělá pod Bezdězem mezi parcelami č.534, 434/3 a 3213/33

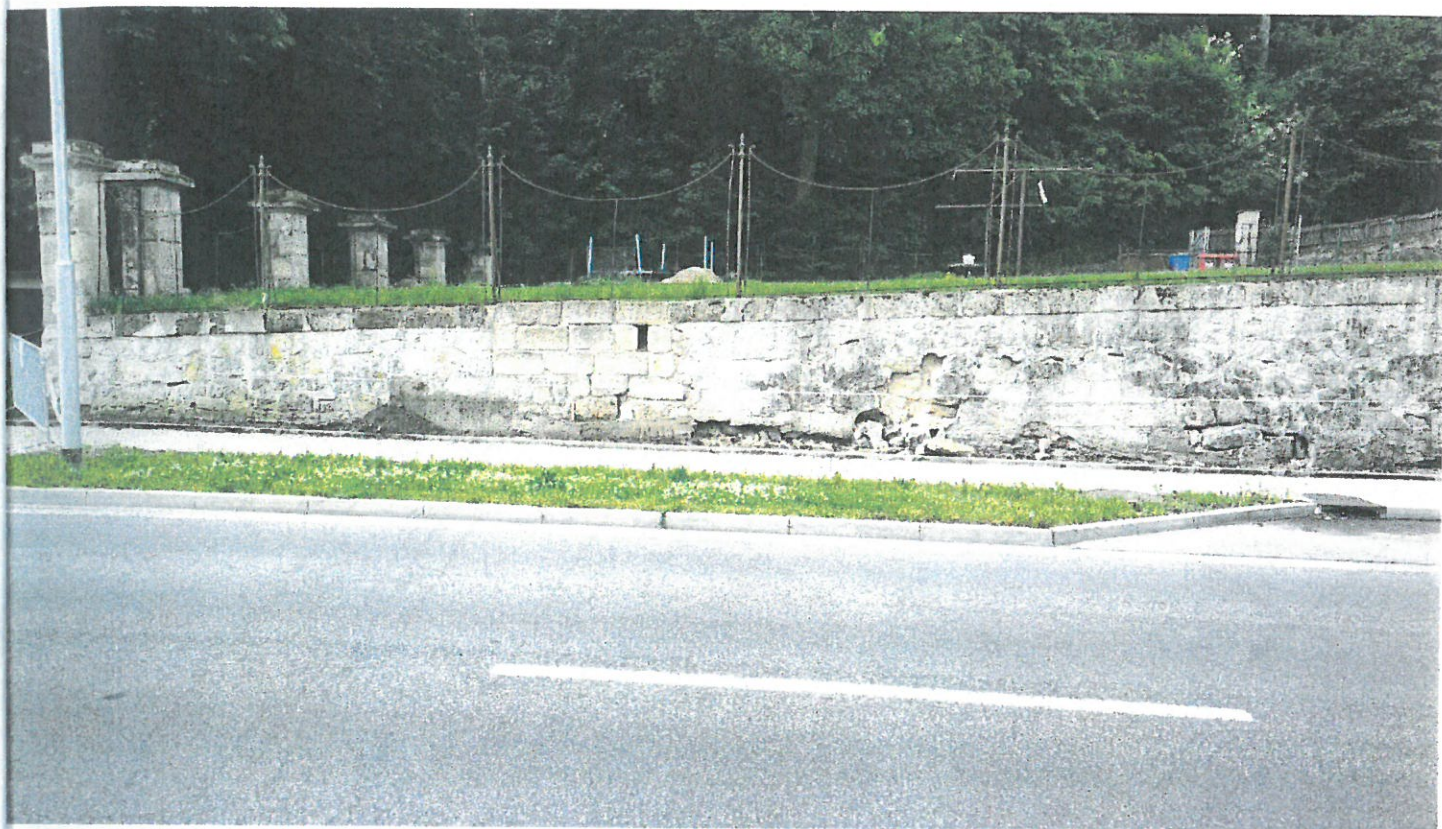
Foto #1

Opěrná stěna je na několika místech masivně porušena.Největší porucha je mezi dvojicí odtoků dešťové vody ve výšce 1,7m a 1,0m nad patou stěny (foto č.3,9,10) .Zde v délce cca 2,5m na celou výšku stěny došlo k vypadnutí kamenů na hloubku až 0,4m.Vazáky v hlavě stěny zůstaly na svém místě a jsou podepřeny provizorní výdřevou.Vypadlé kameny byly odstraněny,ale stále se vnitřní kameny uvolňují, a také se vyplavuje ze stěny pojivo ve formě písku,které se hromadí u paty stěny. Další dvě větší poruchy jsou na jihovýchodní straně ,kde v délce cca 1,5m se ve třech spodních řadách uvolnily vnější kameny a vypadly ze stěny spolu se značným množstvím písku (foto č.1,2,8).Větší porucha je také v těsné blízkosti el.skříně, v délce cca 1m je uvolněná první řada

Opěrnou stěnu bude nutné opravit a vypadlé části znovu vyzdít z pískovcových kamenů (nekombinovat pískovcové kameny s jinými materiály beton/cihla). Doporučuji rozebrat v místech poruch zbývající uvolněné kameny a uvolněné pojivo, celý prostor vyčistit, navlhčit a uložit nové opracované kameny do nového pojiva na vazbu. Kameny je nutné provázat nejenom mezi sebou, ale i se stávajícími ponechanými kameny. Vnější kameny by měly mít délku alespoň 0,4m a měly by se osazovat svojí délkou do hloubky stěny, aby vazba byla co nejefektivnější. Za vnějšími kameny je možné použít drobnější neopracované kameny. V žádném případě nesmí být použita cementová malta do ložných a styčných spár a ani na spárování. Doporučuji použít vápennou maltu pro památkovou péči s hydraulickým trasovým vápnem (např. Baumit Trassit plus).

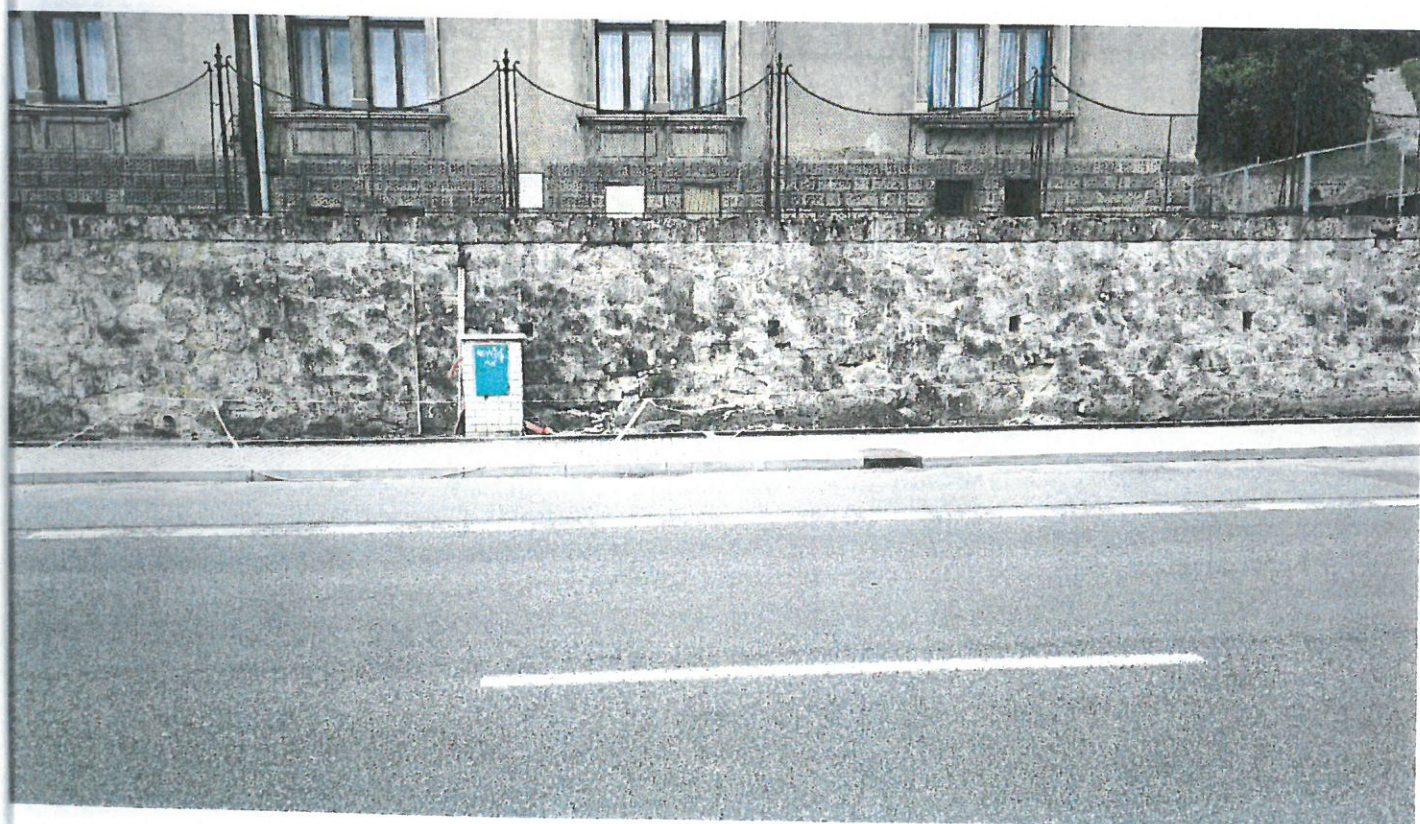
Foto #4

kamenů a výplně a druhé řadě vypadlé dva kameny (foto č.4,7).Po délce stěny je ještě několik míst s uvolněnými kameny u paty stěny.
