IDENTIFIKAČNÍ ÚDAJE

Obnova a revitalizace vegetačních prvků
Zámecký příkop - II.etapa

DSP

duben/2016 – revize leden /2017

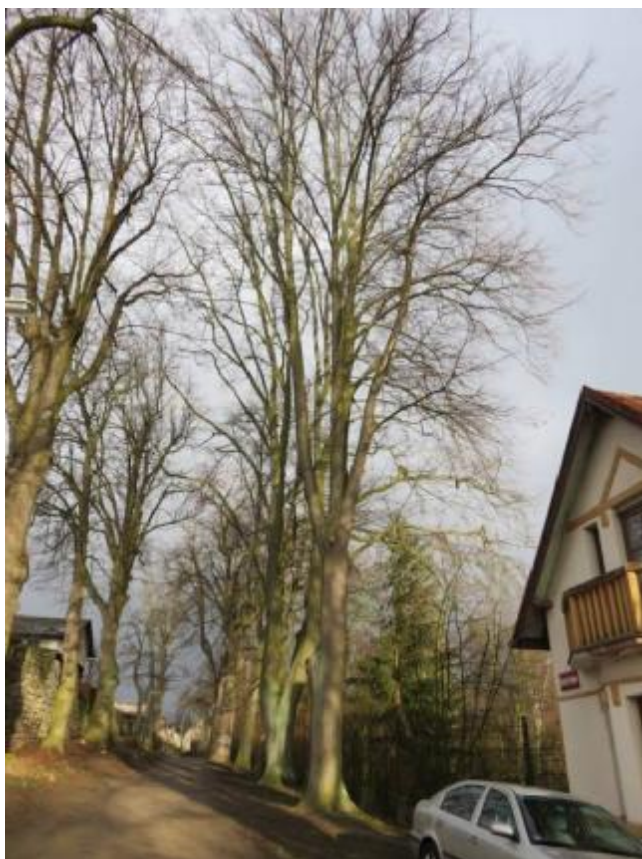
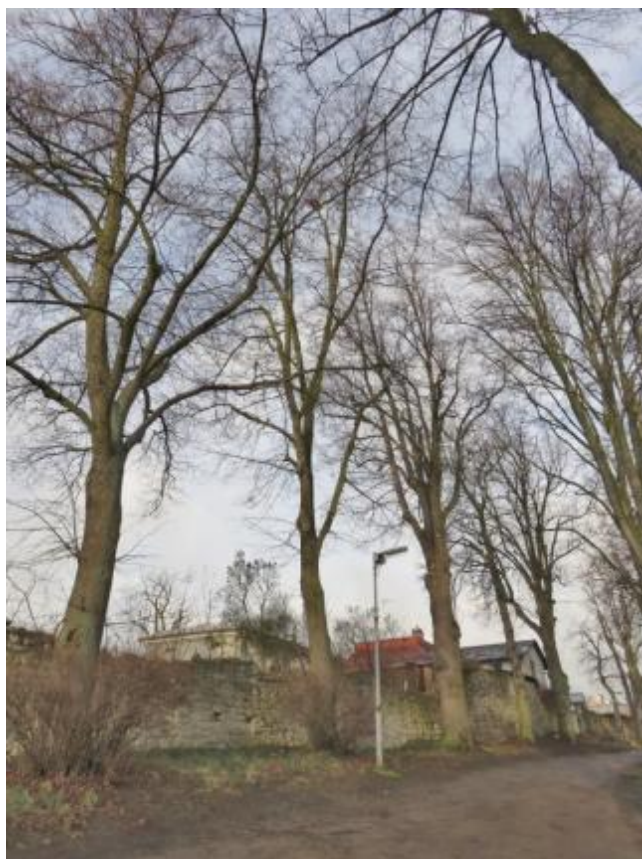
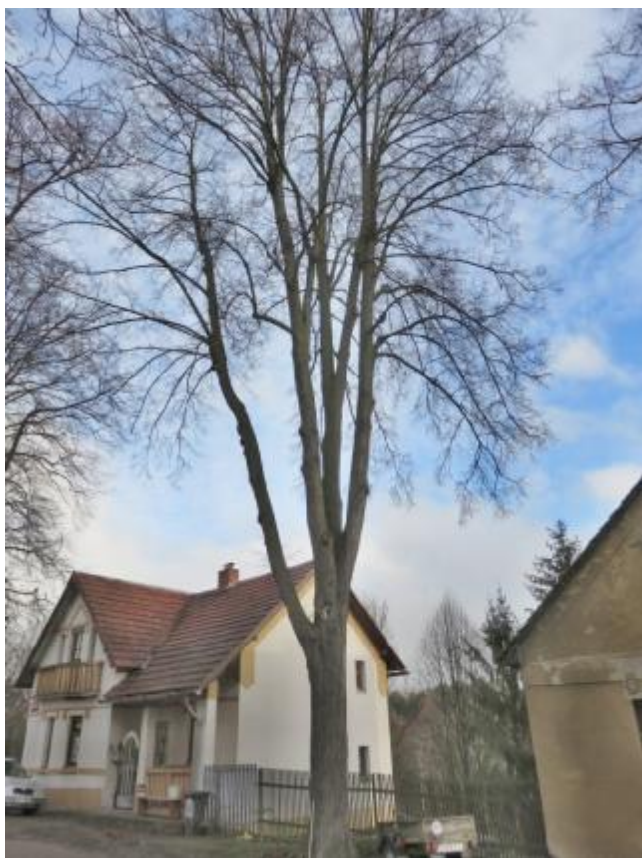
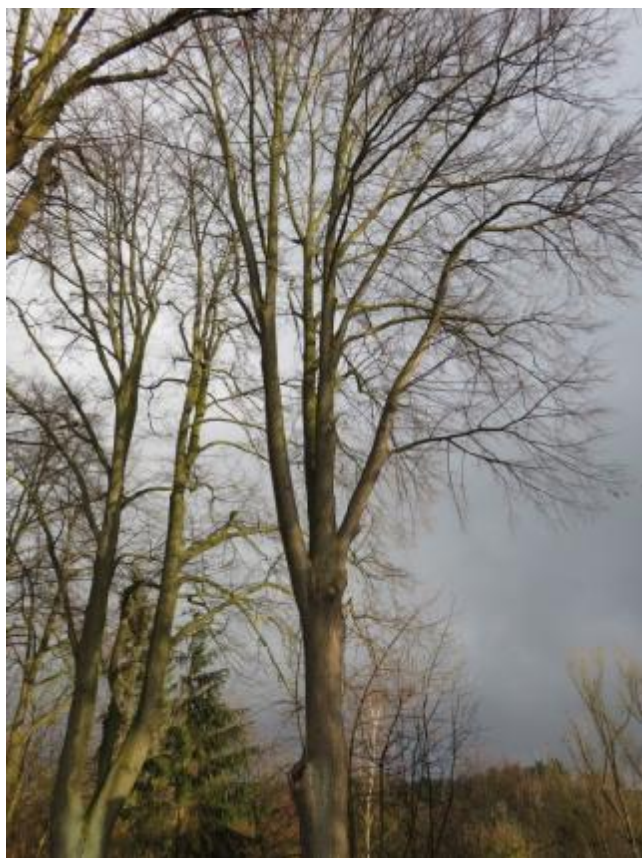
Stávající vzrostlé cenné stromořadí k zachování, případné stabilitě a dosadbě

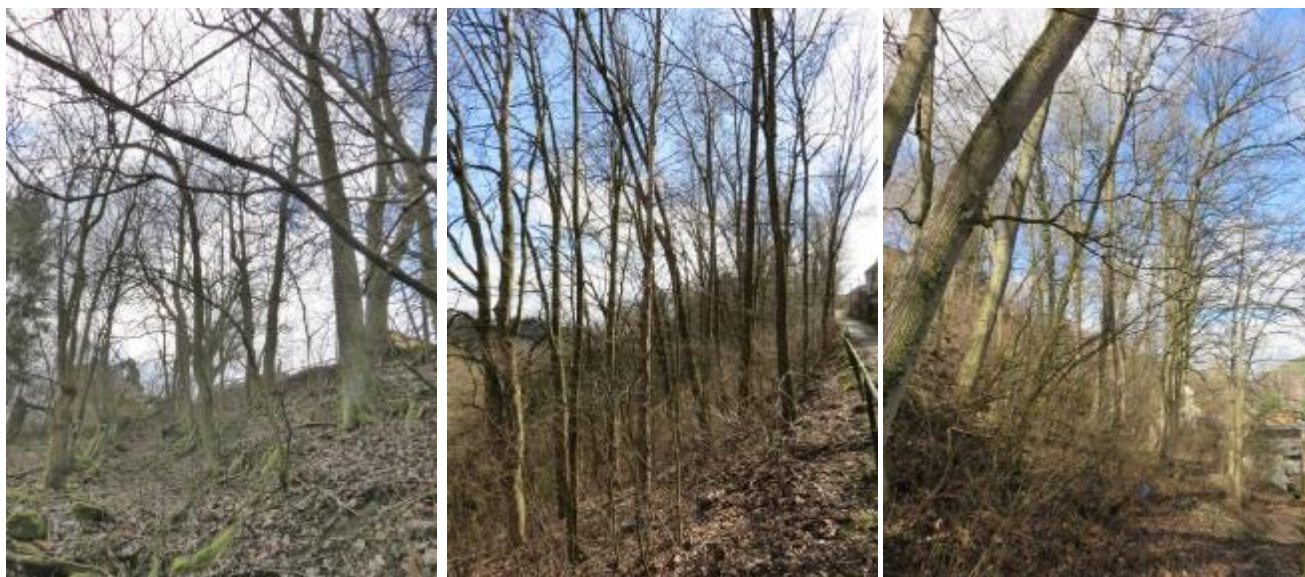
Prostor porostních skupin SK1 a SK2 – perspektivní probírka náletových dřevin, zapěstování perspektivních

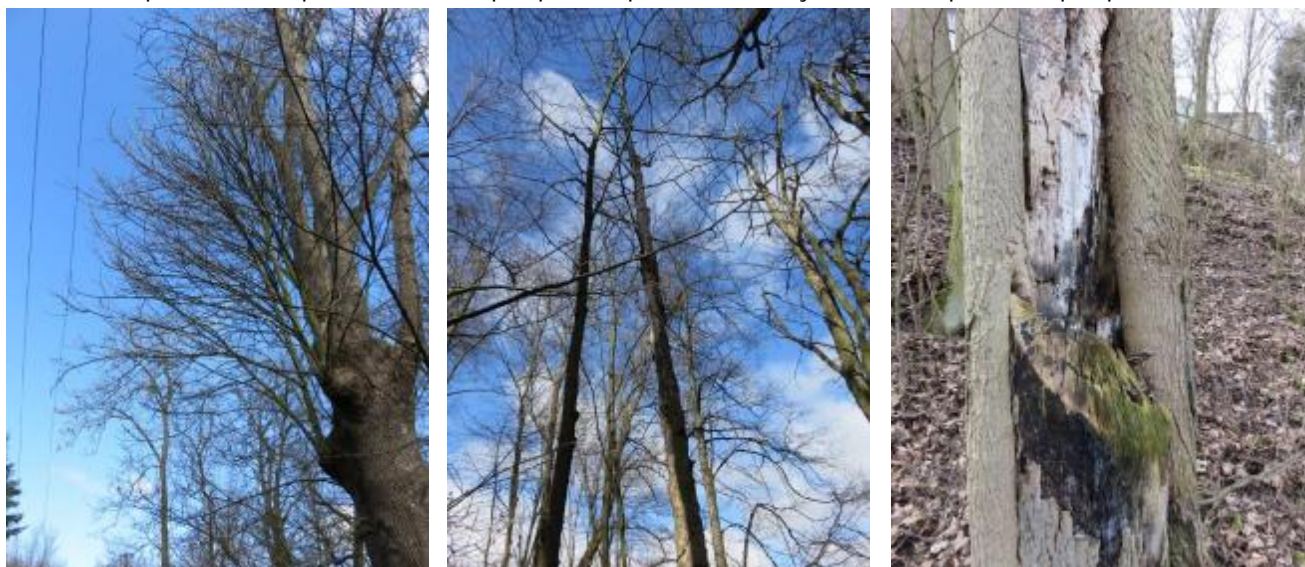
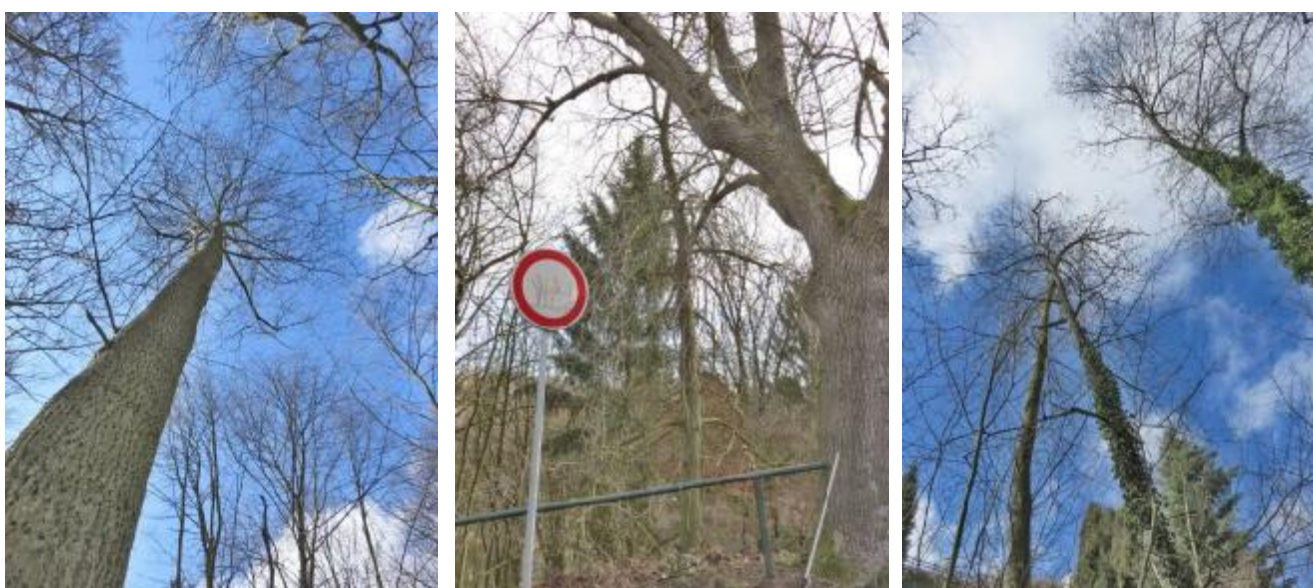
Defekty stávajících dřevin – porost svahu u ulici Fortenská – odumřelé torza ke kácení, konkurující dřeviny určené k perspektivní probírce a ošetření ponechaných – defekty spojené se zápojem

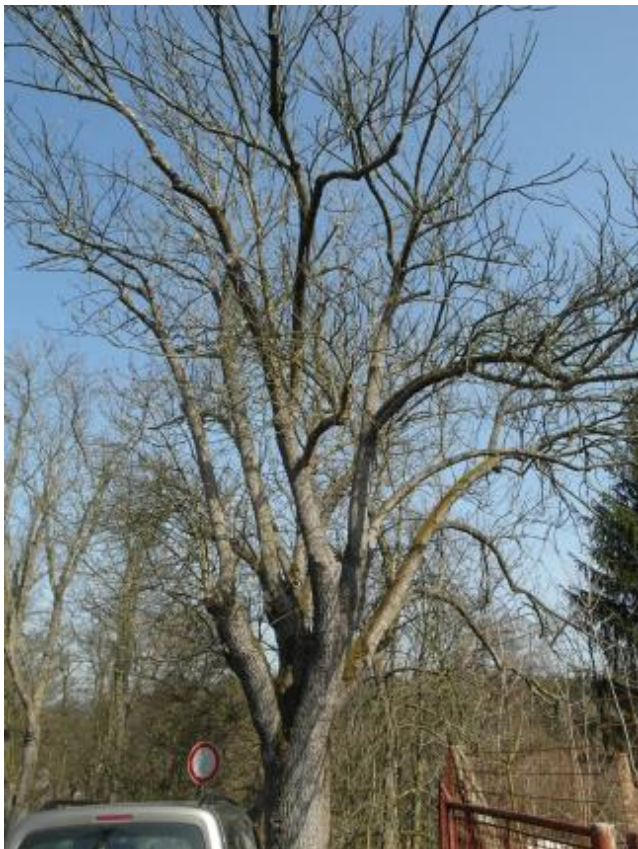
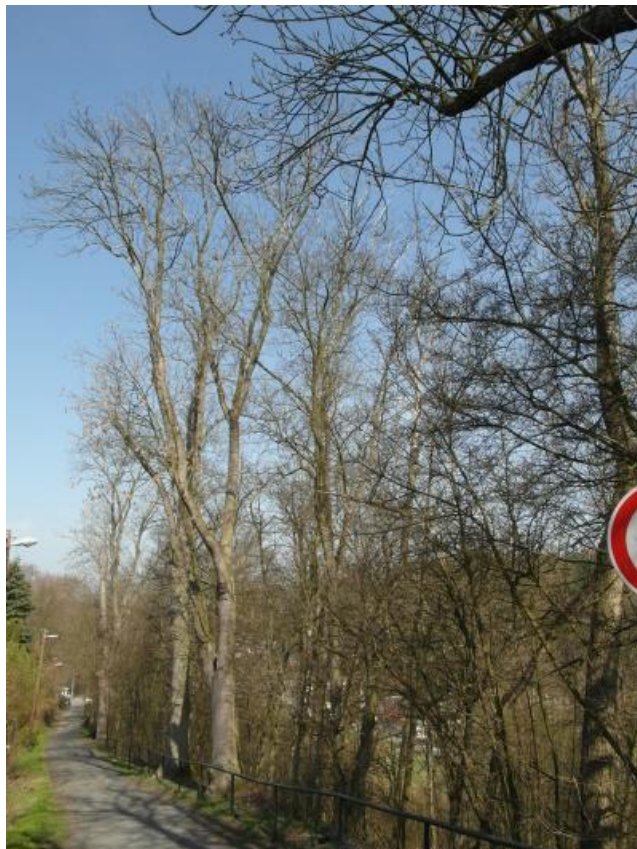
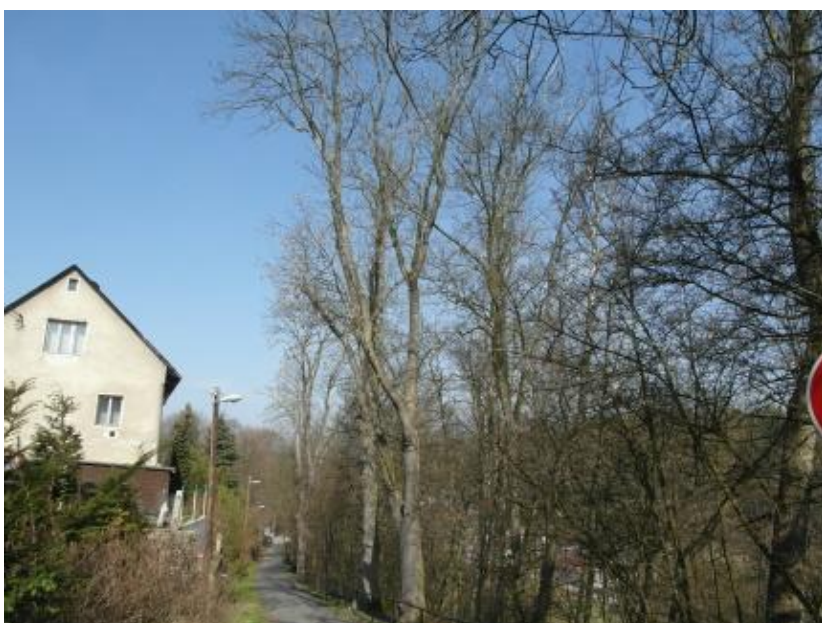
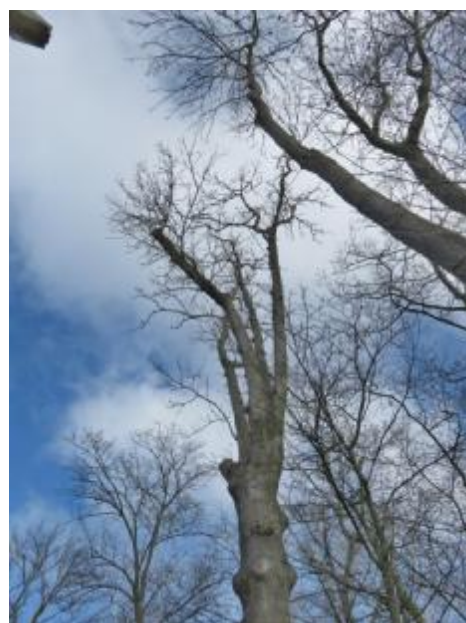
Pozůstatky stromořadí v ulici Fortenská ke stabilizaci nebo odstranění
Podpora přirozeného podrostu
Likvidace komunálního odpadu
