IDENTIFIKAČNÍ ÚDAJE

Obnova a revitalizace vegetačních prvků
Zámecký příkop - II.etapa

DSP

duben/2016 – revize leden /2017

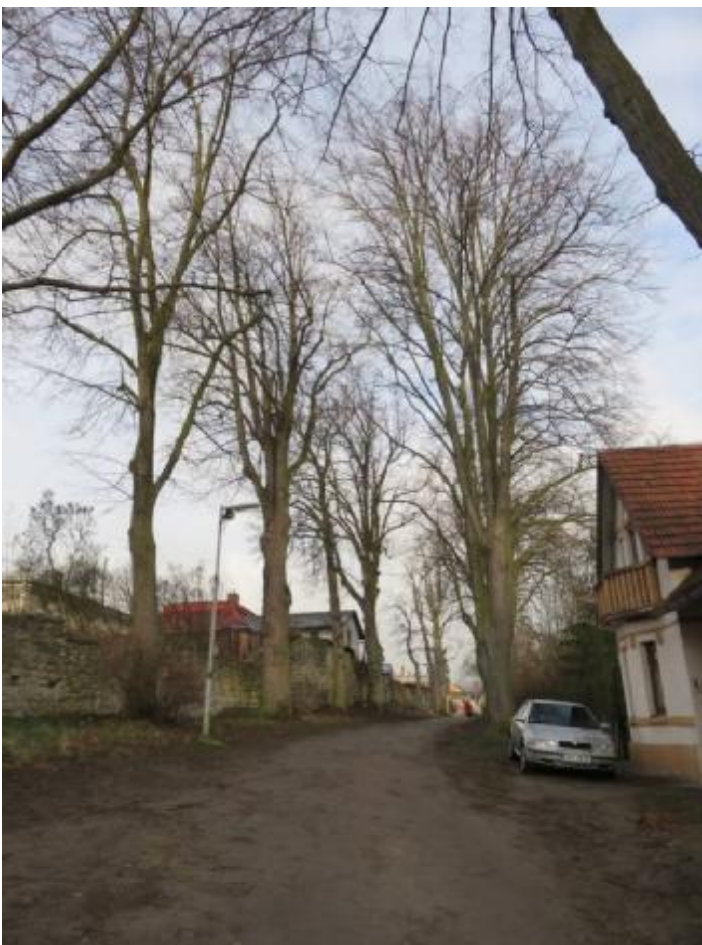
Zde se jedná o oboustranné, nyní již mezernaté mimořádně vzrostlé historické lipové stromořadí s příměsí jednoho javoru kleny a jírovce maďalu. Toto stromořadí, rostoucí v nezpevněné travnaté ploše je v poměrně dobrém zdravotním stavu, avšak vyžaduje odborné stabilizační arboristické zásahy a u některých jedinců i stabilizaci korun vazbou. Většina dřevin má defekty větvení, jako jsou tlaková a kodominantní větvení, sekundární koruny po nevhodné redukci koruny v minulosti, asymetrickou vychýlenou korunu, vysokou výmladnost, atd. Část stávajících dřevin – č. 16-18 již byla odborně arboristicky stabilizována z prostředků města.

V rámci navrženého zásahu bude odstraněna pouze jedna dřevina - náletový javor klen rostoucí v konfliktu s ohradní historickou zdí. Jedna lípa srdčitá vyžaduje trvalé sledování, jelikož je napadená dřevokaznou houbou klanolístkou obecnou a byl na ní v minulosti proveden razantní řez s odstraněním mohutného kosterního ramene, kde vzniklo ideální místo pro rozšíření hniloby kmene.

Vlivem nepříznivých povětrnostních podmínek byla dřevina č. 8 vyvrácena a následně odstraněna a dřeviny č. 1, 4, 7 byly ošetřeny.

V této části řešeného území bude mimo stabilizace stávajících dřevin provedena i žádoucí dosadba stromořadí.

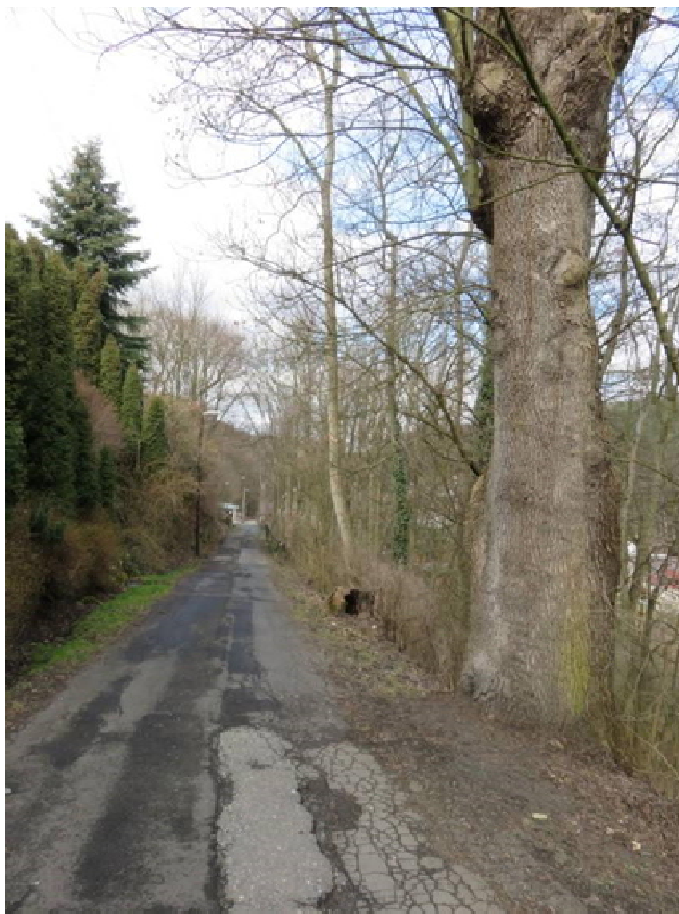
Ulice Fortenská

Jedná se o zapojený, z převážné části náletový porost lesního charakteru v příkrém svahu mezi komunikací k rybníku Slon a přilehlými soukromými majetky. Stromové patro je tvořeno převážně domácími listnatými dřevinami s převahou jasanu ztepilého, javoru mléče a klenu. Věková kategorie dřevin v tomto porostu zahrnuje spektrum od nejmladších náletových jedinců v podrostu až po starší věkovitější exempláře. Porost lze pro účely tohoto projektu rozdělit do dvou funkčních kategorií – přírodě blízký porost ve svažité partii a pozůstatek historické alejové výsadby v blízkosti cesty k zámku, tvořené původně jasanu ztepilými. Vzhledem k odlišnosti charakteru těchto dvou kategorií zeleně byl i dendrologický průzkum přizpůsoben těmto potřebám. Jedinci původního stromořadí a dominantní jedinci ve svahu byly hodnoceny jako soliterní dřeviny, zbývající porost byl hodnocen jako ucelená porostní skupina.

Pozůstatek původního stromořadí tvoří pět jedinců. Jedná se o jednoho dožívajícího jedince určeného ke kácení a další čtyři dominantní jedinci vyžadují zásadní komplexní ošetření, avšak pouze jeden jedinec je dlouhodobě perspektivní dominantní dřevinou, ostatní mají již sníženou perspektivu. Dřeviny však budou komplexně ošetřeny a tím jim bude prodloužena perspektiva na stanovišti.

Porost ve svahu byl hodnocen jako dvě samostatné porostní skupiny rozdělené živelnou pěší stezkou, porost je přírodě blízký vícedruhový a náletový. Zde bylo vytipováno několik hodnotných vzrostlých jedinců, kteří budou z důvodu stabilizace a prodloužení perspektivy růstu na stanovišti ošetřeni arboristickým řezem – inventarizováni jsou jako soliterní jedinci. Odumřelé či provozu nebezpečné dřeviny budou pokáceny. Ostatní dřeviny mají defekty spojené s růstem v prudkém svahu a zápoji. Problematické jsou též růstové defekty tvořené tlakovým větvením a kodominantním větvením kosterních větví a snižujících provozní bezpečnost dřevin. Konkurenční růst podrostového patra dřevin způsobuje jejich vychýlený růst od osy těžiště směrem po svahu, čímž je taktéž zásadně snížena jejich provozní bezpečnost, vlivem nedostatku světla prosychají a chřadnou.

Ve zbývající ploše bude provedena perspektivní probírka podrostového náletu s cílem podpory biodiverzity a prostorové členitosti porostu a uvolnění perspektivnějších náletových jedinců, jejichž růst bude stabilizován výchovným nebo bezpečnostním řezem. Ponechané dřeviny budou v terénu vyznačeny projektantem, jejich orientační specifikace je součástí tabulky dendrometrických hodnot.

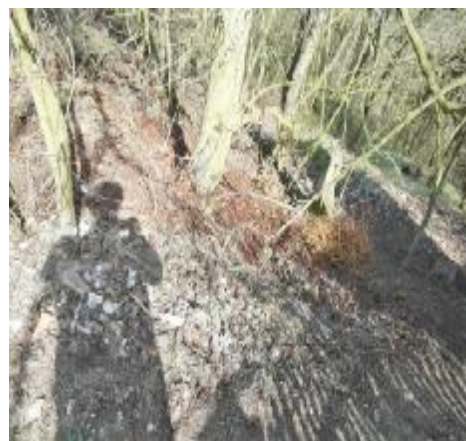
Pozůstatky stromořadí v ulici Fortenská ke stabilizaci nebo odstranění
Podpora přirozeného podrostu
Likvidace komunálního odpadu
